9.01 Freno

Set di pastiglie per freni a disco originali MAN. Quando si tratta di spazio di frenata, non c'è una seconda possibilità.

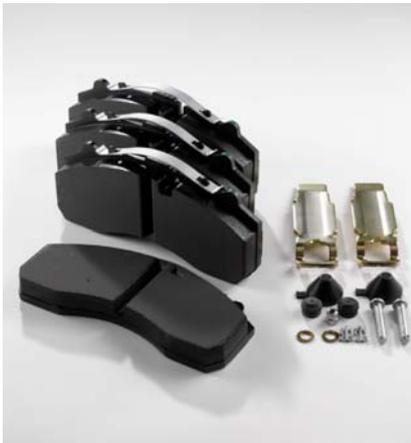
Con il test delle vibrazioni viene testata l'aderenza delle guarnizioni di attrito alla piastra posteriore, oltre alla resistenza delle molle e alla qualità della staffa di fermo della pastiglia. I set di pastiglie per freni devono resistere ad almeno 1.290.000 variazioni di carico, corrispondenti al carico a cui la guarnizione di attrito è soggetta per l'intera vita utile, anche in condizioni estreme.

Banco di prova alle vibrazioni in stato di riposo (sx) e durante una fase di test (dx)

Su cinque set di pastiglie sottoposti al test tra le cosiddette offerte imperdibili, nessuno è stato in grado di soddisfare, anche solo approssimativamente, questo requisito minimo. Nel peggior test eseguito metà della guarnizione di attrito del freno si è completamente staccata dalla piastra posteriore dopo solo 40.000 variazioni di carico. Il set di pastiglie più robusto ha resistito a 420.000 variazioni, dopo le quali entrambe le molle si sono rotte e la staffa si è deformata.

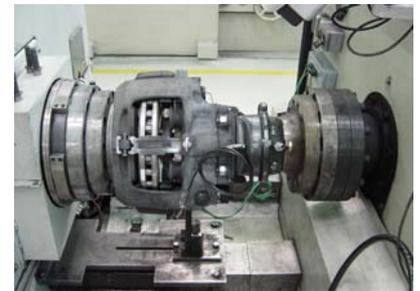
Banco di prova con set di pastiglie per freni

Durante un'altra serie di test effettuata da un nostro fornitore di alta qualità si è provveduto a controllare composizione del materiale, qualità e durata di un set di pastiglie per freni distribuito dall'azienda Bretex GmbH. I risultati sono stati allarmanti:

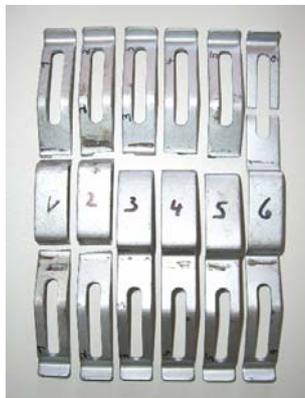
Tutte le staffe di tenuta si sono rotte già dopo poco tempo.

I set di pastiglie per freni originali MAN soddisfano il requisito di una durata di almeno 300.000 chilometri percorsi nel traffico a lunga distanza. Le molle di trattenimento del set di pastiglie Bretex si sono rotte già dopo poco tempo. I risultati del test hanno dimostrato che la molla di trattenimento ha resistito solo all'1,8%, e in alcuni casi solo al massimo fino al 4,5%, del chilometraggio richiesto.
