### 9.01 Freni

#### Freni a tamburo originali MAN.

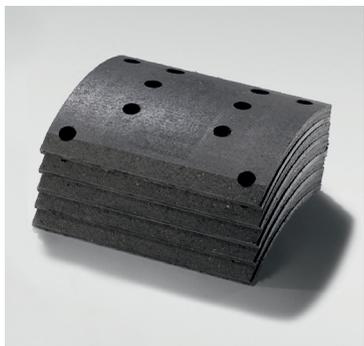
Fig. 3: Guarnizioni di attrito per freni a tamburo originali MAN

Un'altra caratteristica prestazionale delle guarnizioni di attrito per freni a tamburo originali MAN è il bordo di usura. In questo modo è possibile controllare in modo rapido e semplice lo stato di usura della guarnizione d'attrito, senza dover smontare il tamburo freno. Inoltre sul bordo sono riportate le principali informazioni sul materiale necessarie per la sostituzione. Viene così evitato il montaggio di un pezzo errato. Il bordo di usura fornisce un ulteriore contributo a ridurre al minimo i tempi di fermo.

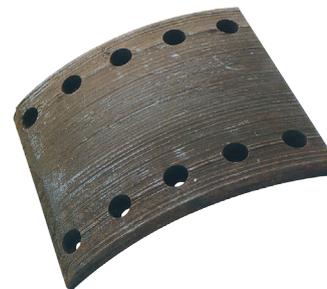
Fig. 4: Scanalature nella superficie della guarnizione

Durante la frenata l'attrito genera temperature molto elevate. I tamburi freni originali MAN affrontano queste situazioni senza problemi. Riuniscono materiali di altissima qualità, leghe di alta resistenza e tolleranze estremamente ridotte e soddisfano ambiziosi requisiti di qualità. Un tamburo di cattiva qualità, al contrario, può causare la formazione di scanalature nella guarnizione d'attrito. Questo usura la guarnizione molto velocemente e si possono generare spiacevoli rumori del freno.
